FICHE BEAL

Béal de St-André à Termes

Prise d'eau : Barrage de Termes
N°ROE (si existant) : ROE51655

Rivière : Sou
Commune (CP) : Termes (11388)

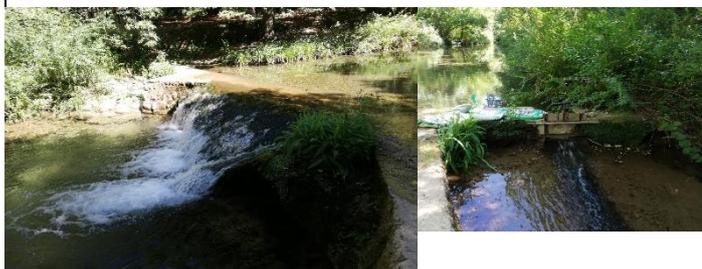
Photographie de la prise d'eau

Etat général													
Aspect général	<input type="checkbox"/> Bon <input checked="" type="checkbox"/> Moyen <input type="checkbox"/> Critique Commentaire : Blocs décollés, affouillement du seuil												
Fissures	<input type="checkbox"/> Oui <input checked="" type="checkbox"/> Non												
Etat des berges amont	<table border="0"> <tr> <td></td> <td style="text-align: center;"><i>Rive droite</i></td> <td style="text-align: center;"><i>Rive gauche</i></td> </tr> <tr> <td>Végétation :</td> <td><input checked="" type="checkbox"/> Dense <input type="checkbox"/> Maitrisée</td> <td><input checked="" type="checkbox"/> Dense <input type="checkbox"/> Maitrisée</td> </tr> <tr> <td>Erosion :</td> <td><input checked="" type="checkbox"/> Non <input type="checkbox"/> Oui : Active/Inactive</td> <td><input checked="" type="checkbox"/> Non <input type="checkbox"/> Oui : Active/Inactive</td> </tr> <tr> <td>Stabilité :</td> <td><input checked="" type="checkbox"/> Bonne <input type="checkbox"/> Moyenne <input type="checkbox"/> Critique</td> <td><input checked="" type="checkbox"/> Bonne <input type="checkbox"/> Moyenne <input type="checkbox"/> Critique</td> </tr> </table> Commentaire : ...		<i>Rive droite</i>	<i>Rive gauche</i>	Végétation :	<input checked="" type="checkbox"/> Dense <input type="checkbox"/> Maitrisée	<input checked="" type="checkbox"/> Dense <input type="checkbox"/> Maitrisée	Erosion :	<input checked="" type="checkbox"/> Non <input type="checkbox"/> Oui : Active/Inactive	<input checked="" type="checkbox"/> Non <input type="checkbox"/> Oui : Active/Inactive	Stabilité :	<input checked="" type="checkbox"/> Bonne <input type="checkbox"/> Moyenne <input type="checkbox"/> Critique	<input checked="" type="checkbox"/> Bonne <input type="checkbox"/> Moyenne <input type="checkbox"/> Critique

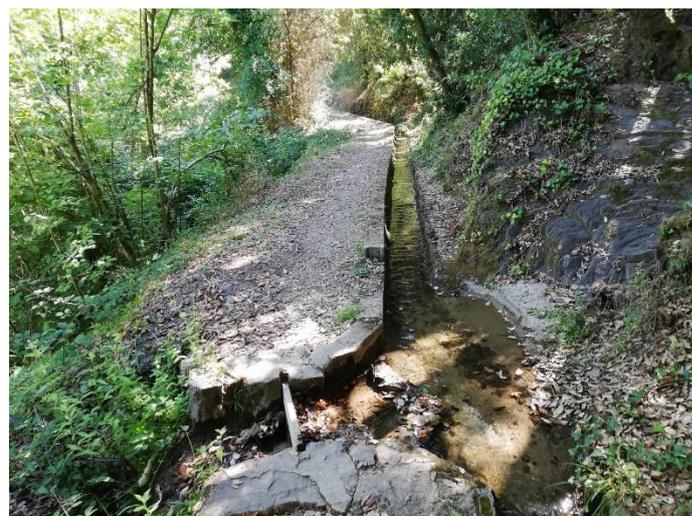
Photographie du béal

Longueur	900 m
Largeur	Profils variables (rectangulaire, semi-circulaire (ø 30 cm))
Type	<input checked="" type="checkbox"/> Aérien <input type="checkbox"/> Busé <input type="checkbox"/> Mixte Commentaire : busé très localement pour les passages de chemins
Etanchéité	L'ouvrage est maçonné et étanchéifié (voir paragraphe suivant), selon des profils variables. A l'origine, il comportait des embranchements acheminant l'eau vers les parcelles les plus en contrebas. Ces embranchements n'étaient pas tous étanches et les pertes étaient nombreuses. Quatre campagnes de travaux ont été réalisées au cours des 20 dernières années pour améliorer l'étanchéité du béal. Les derniers travaux ont été réalisés en 2019. Aujourd'hui, seuls les 150 derniers ml n'ont pas été repris. Avant les travaux d'étanchéification du béal, les riverains rapportent que l'eau ne parvenait pas jusqu'à l'aval. Les écoulements sont désormais pérennes, dès lors que le béal est en eau. Les usagers acheminent l'eau du béal aux jardins par des tuyaux d'arrosage classiques.
